# IndraLogic XLC IndraMotion MLC 14VRS

Diagnosen

Referenz  
R911341480

Ausgabe 11

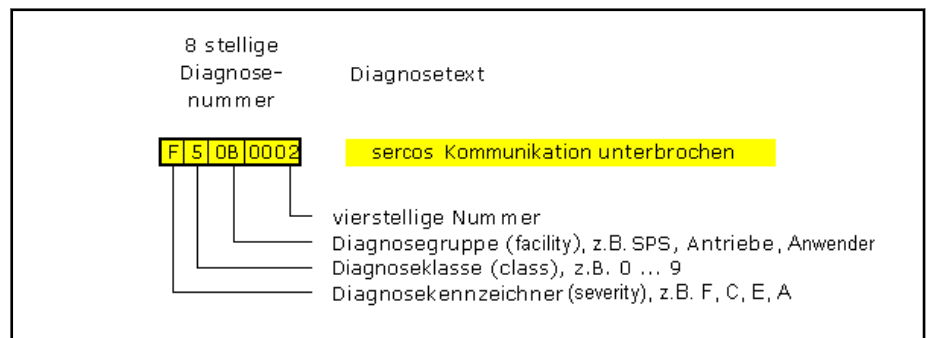
Abb. 2-1: Aufbau einer Diagnose

Eine XLC/MLC-Diagnose besteht aus einer 8stelligen Diagnosenummer, einem Diagnosetext, der mehrsprachig gehalten wird, und für einige ausgewählte Meldungen zusätzlich einem Klartext, der anstelle der Diagnosenummer zur Anzeige kommt.

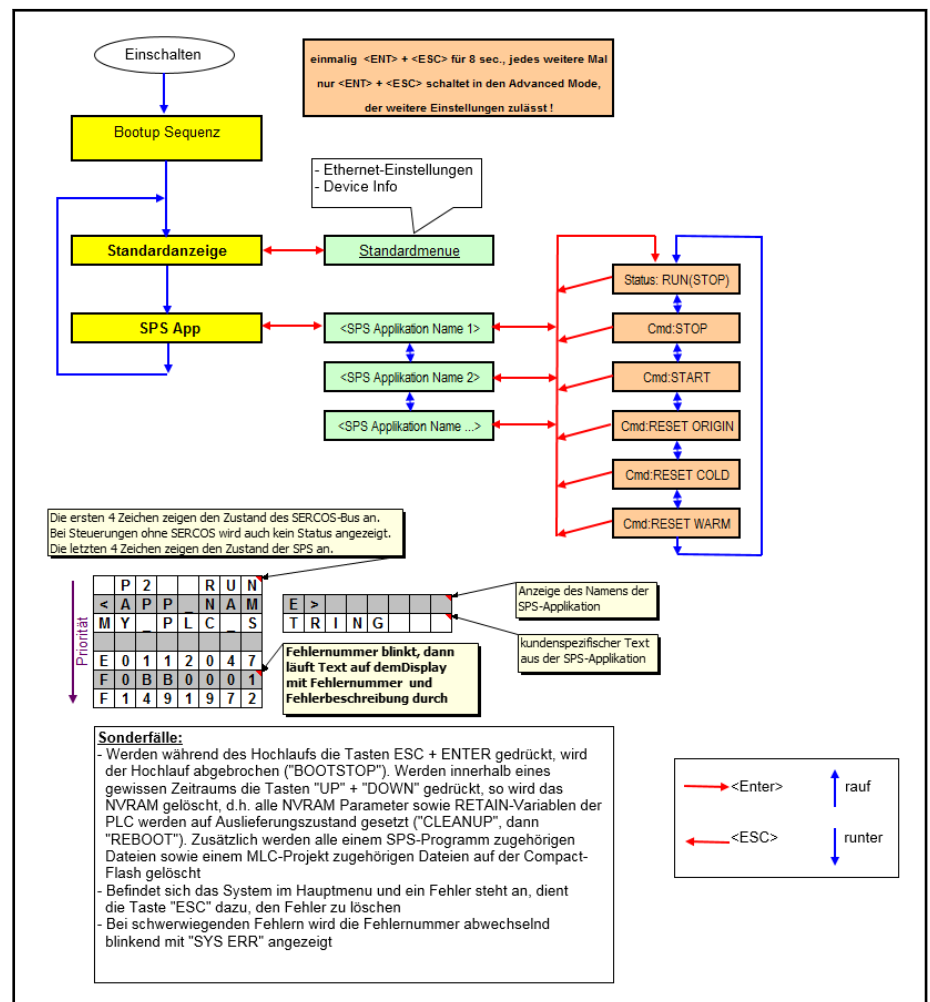
Abb. 2-2: Standardanzeige des Displays

Nachstehendes Bild zeigt die Möglichkeiten der Fehleranzeige am Beispiel der IndraMotion MLC:

Werden während des Hochlaufs die Tasten <Esc> + <Enter> gedrückt, wird der Hochlauf abgebrochen ("BOOTSTOP").

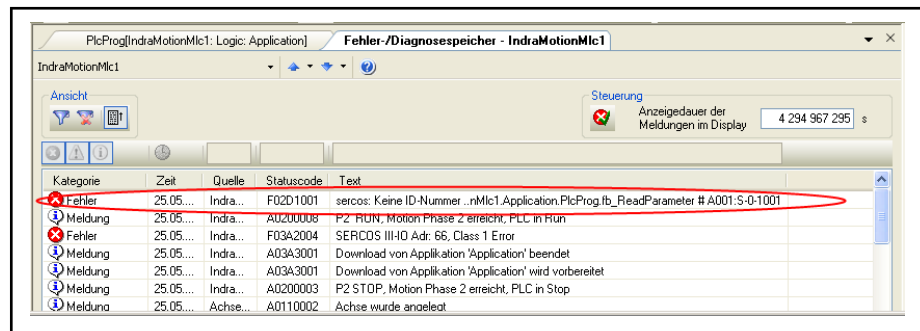
Abb. 2-3: Fehler-/Diagnosespeicher-Dialog aus der Funktionsbeschreibung zur IndraMotion MLC/XLC

Das Dialogfenster "Fehler-/Diagnosespeicher" gibt einen Überblick über den Fehlerzustand der Steuerung und ihrer Antriebe. Das Dialogfenster wertet dazu das Logbuch der Steuerung aus. Der Zugriff erfolgt dabei über die unten beschriebenen Parameter. Fehlerspeicher / Logbuch sind als Stapel organisiert. Der aktuelle Status liegt als letzter oben auf, er hat den höchsten Index (oberste Zeile im Bild).

Ein Doppelklick auf die gewünschte Zeile öffnet die <F1>-Hilfe zur entsprechenden Diagnose.

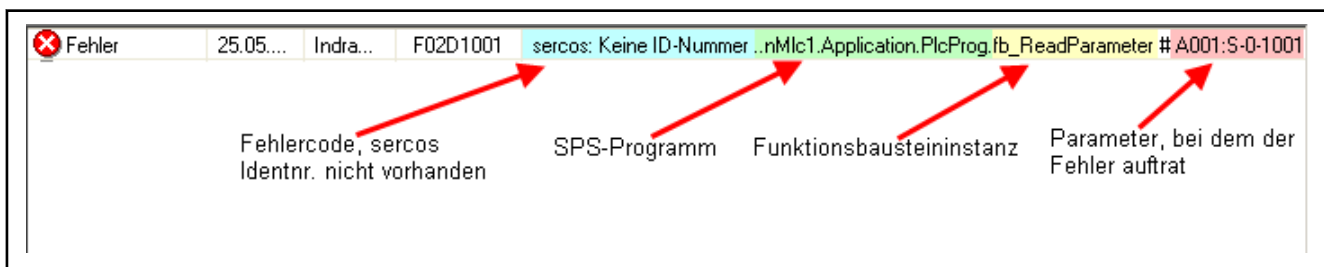
Abb. 2-4: Erweiterte Diagnosezeile bei Fehlermeldungen von SPS-Funktionsbaustein-Instanzen

Fehlermeldungen von SPS-Funktionsbaustein-Instanzen werden analog zu Antriebsfehlern gleichfalls in den "Fehler-/Diagnosespeicher" eingetragen.

Dies betrifft Bausteine der Bibliotheken ML\_PLCopen und ML\_Robot.

- Als Quelle wird **IndraControl**, gefolgt vom achtstelligen Fehlercode angegeben.  
Im Beispiel: "F02D1001, sercos: Keine ID-Nummer".
- Der darauf folgende Text enthält den Instanz-Pfad zum Fehlerverursacher. Da die Anzahl der Zeichen beschränkt ist, wird er gegebenenfalls mit "..." beginnend eingekürzt.

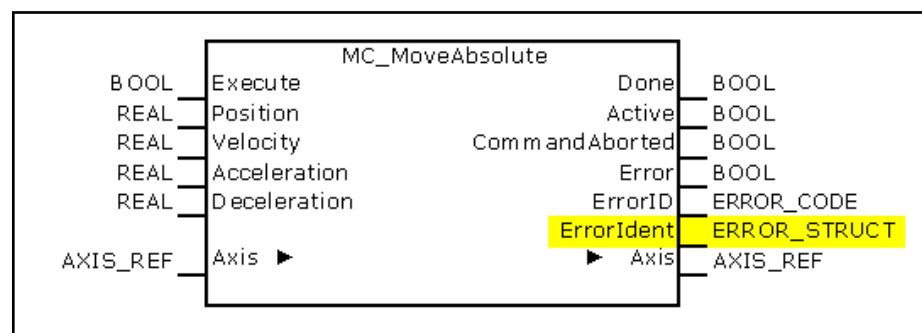
Abb. 2-5: Fehlermanagement am Beispiel des FBs MC\_MoveAbsolute

PLCopen-Funktionsbausteine verfügen über ein Fehlermanagement, welches Fehler mit einem 0/1-Übergang am Error-Bit anzeigt, durch einen Enum-Text am Ausgang ErrorID kurz erläutert und eine Detailbeschreibung über den ErrorIdent-Ausgang liefert.

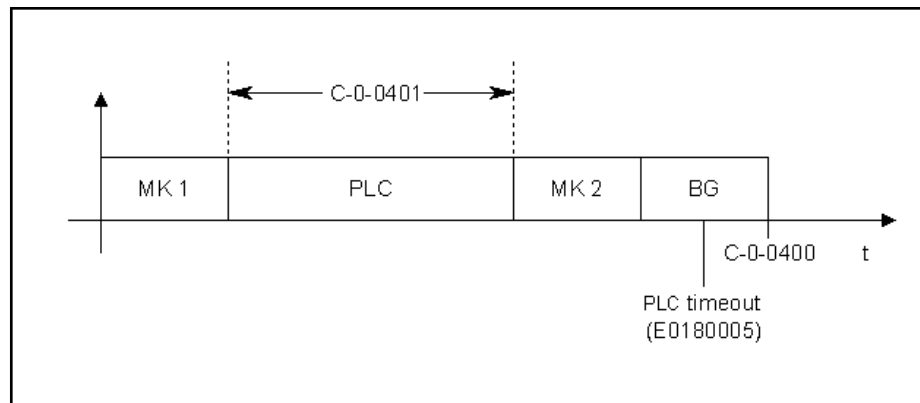
Abb. 3-1: Monolithisch arbeitender Steuerungskern

Im SPS-Programm werden Bewegungskommandos generiert, die zu Laufzeitschwankungen im Steuerungskern führen. Im Parameter "C-0-0404, Zeitscheibensteuerung" ist der Modus "monolithisch" des Steuerungskerns aktiviert.

Die SPS - Zeitscheibe überschreitet durch diese Laufzeitschwankung die Überwachungsgrenze in der Steuerung.

Im Parameter "C-0-0400, Motion, Zykluszeit, Sollwert" wird die Zykluszeit der Steuerung definiert. Der Steuerungskern und die SPS - Zeitscheibe müssen innerhalb des definierten Zyklus beendet werden. Im Parameter "C-0-0401, Zeitanteil der integrierten SPS von MC-Zykluszeit " wird definiert, wieviel Rechenzeit die SPS erhält. Die restliche Rechenzeit kann zur Bearbeitung des Steuerungskerns verwendet werden.
